İŞ EMRİ / ARAÇ KABUL / TESLİM / BİLGİ FORMU

PLAKA	34TH5771
ŞAŞI NO	SB1BK76L80E013535
MOTOR NO	3ZRA406536
MARKA	Toyota
MODEL (CİNSİ)	Toyota Avensis
ÜRETİM YILI (TARİHİ)	2010
ARAÇ YAKIT CİNSİ	Benzin
VİTES TİPİ	Otomatik

ARAÇ DOSYA EKSPERTİZ RAPORU

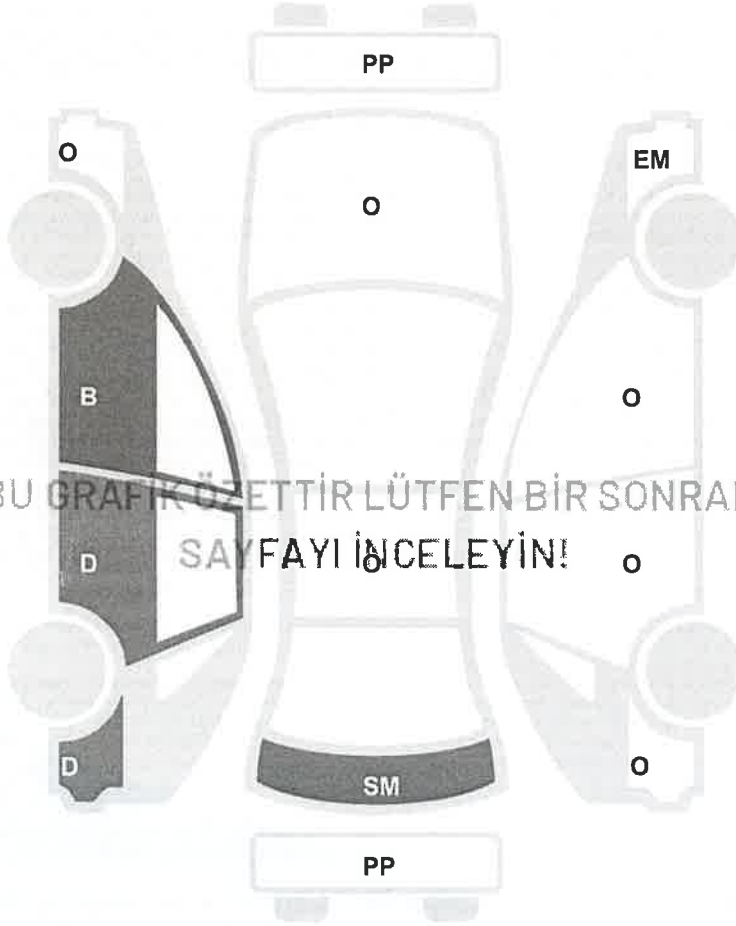
KAPORTA - BOYA EKSPERTİZ VE CHECK-UP ÖZET

Sol Ön Çamurluk	(O) Orijinal
Sol Ön Kapı	(B) Boyalı
Sol Arka Kapı	(D) Değişim
Sol Arka Çamurluk	(D) Değişim
Ön Tampon	(PP) Plastik Parça
Ön Kaput	(O) Orijinal
Tavan	(O) Orijinal
Arka Kaput	(SM) Sökme-Takma Mevcut
Arka Tampon	(PP) Plastik Parça
Sağ Ön Çamurluk	(EM) Ezik Mevcut
Sağ Ön Kapı	(O) Orijinal
Sağ Arka Kapı	(O) Orijinal
Sağ Arka Çamurluk	(O) Orijinal

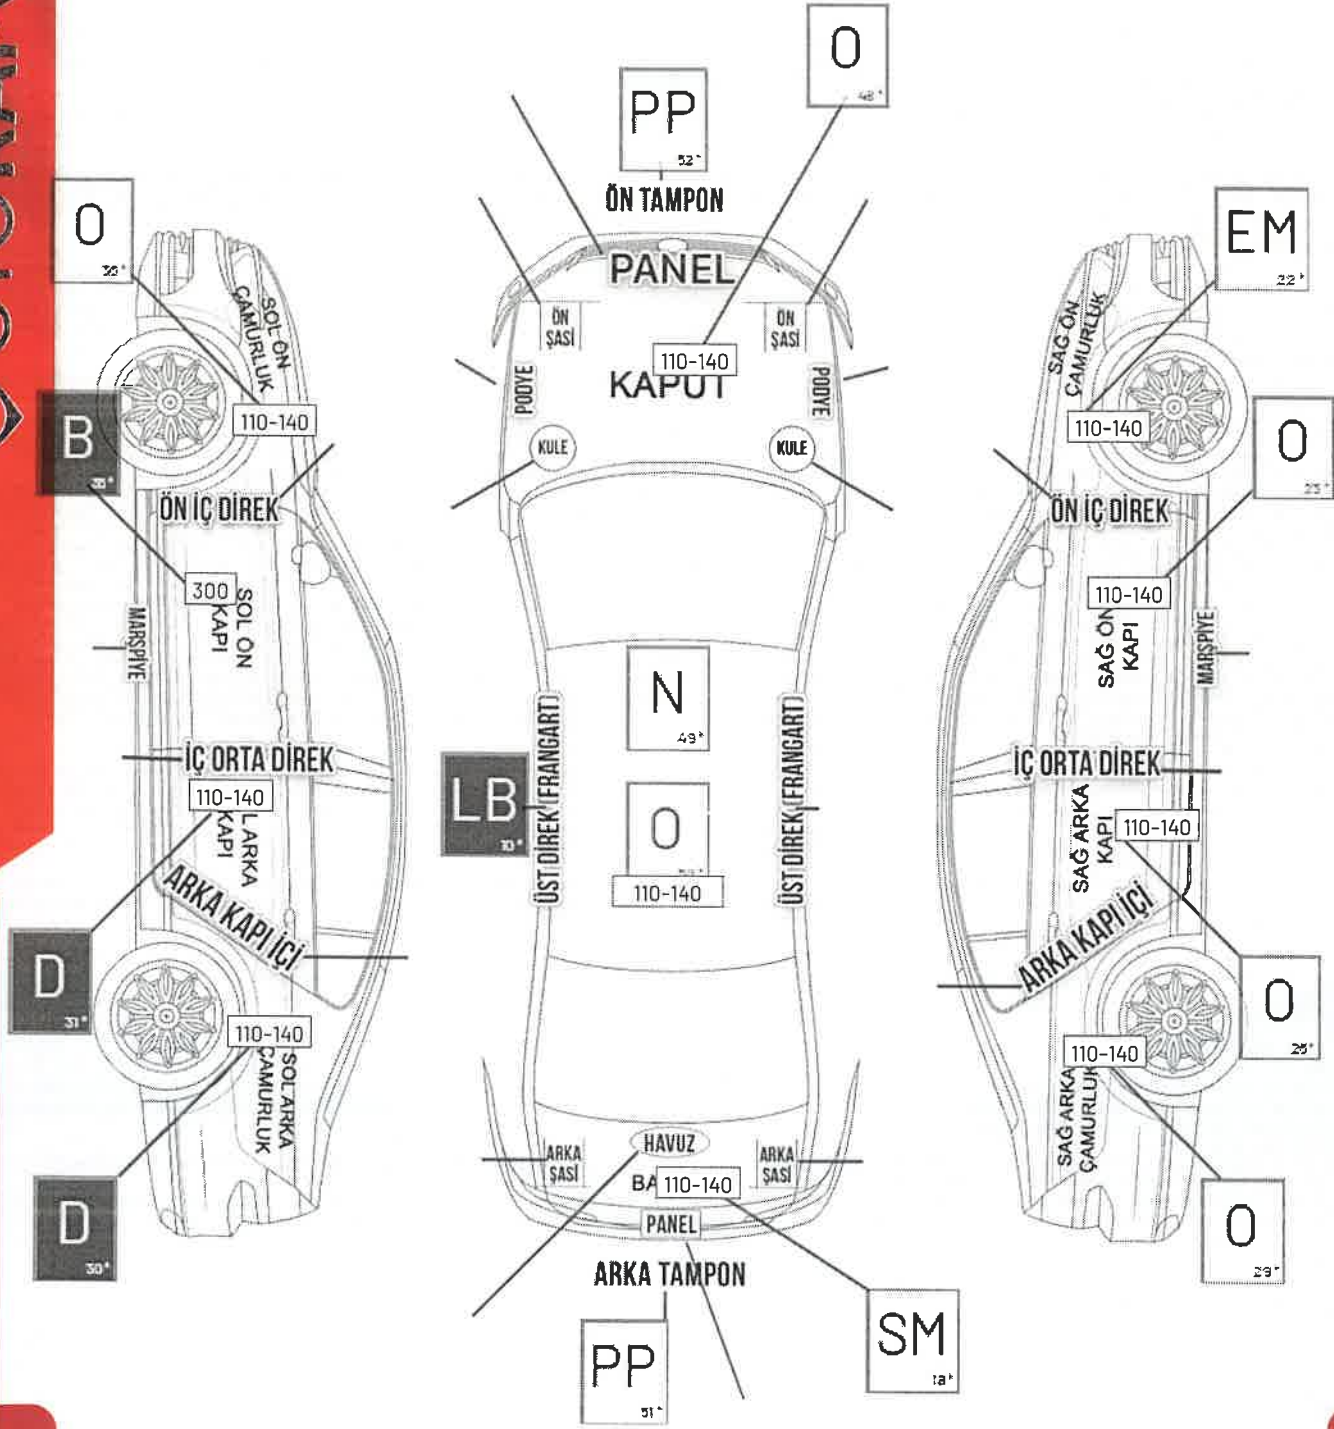
30 Sol Arka - Çamurluk	☹ Değişim	: 110-140 µ (mikron)
31 Sol Arka - Kapı	☹ Değişim	: 110-140 µ (mikron)
35 Sol Ön - Kapı	😊 Boyalı	: 300 µ (mikron)
18 Arka Bagaj	😊 Sökme-Takma Mevcut	: 110-140 µ (mikron)
10 Sol Frangart (Sol Üst Direk)	😊 Lokal Boyalı	
22 Sağ Ön Çamurluk	😊 Ezik Mevcut	: 110-140 µ (mikron)
53 Aracın Noktasal Ezik-Çizik Mevcut mu? Fotoğraf	☹ Evet	
52 Ön Tampon	😊 Plastik Parça	
51 Arka Tampon	😊 Plastik Parça	
15 Araca Kirli Halde mi Ekspertiz Yapıldı?	☹ Detaylı Ezik/Çizik/Göçük İncelenememiştir.	
54 Tavanda Ezik-Göçük Mevcut mu?	😊 Hayır	
50 Tavan	😊 Orijinal	: 110-140 µ (mikron)
49 Tavan Tipi	😊 Normal	
48 Ön Kaput	😊 Orijinal	: 110-140 µ (mikron)
47 Sol Ön - Şasi	😊 Orijinal	
46 Sağ Ön - Şasi	😊 Orijinal	
45 Sol Ön - Podye Saçı	😊 Orijinal	
44 Sağ Ön - Podye Saçı	😊 Orijinal

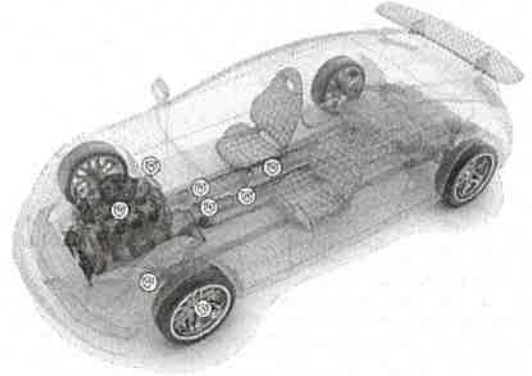
△ 1 Hava Yastığı Elektronik
Arıza Kaydı Yok

△ 2 Motor İşığı
Yanmıyor

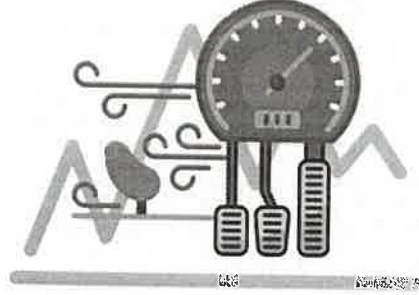
TÜM NOKTALAR

△ 1 Vites Geçişleri Kontrolü
Vites Geçişlerinde
Vuruntu ve
Zorlanma Mevcut

△ 2 Motor Güç Ölçümü (kW, hp)
İyi
